PIROTECHNIKAI ANYAGOK ROBBANÁSA A TÖRÖKBÁLINTI MECHANIKAI MŰVEK TERÜLETÉN

A 2004. augusztus 5-én bekövetkezett káresemény felszámolásáról és tűz megelőzési tapasztalatairól készített tanulmány hazánk eddigi legnagyobb pirotechnikai raktárrobbanásának számos eljárási problémájára hívta fel a figyelmet, ezzel egyidejűleg a tűz a tűzoltóság egyik legnagyobb tűzoltás szervezési feladatát jelentette.

Budapest-Győr 2004.

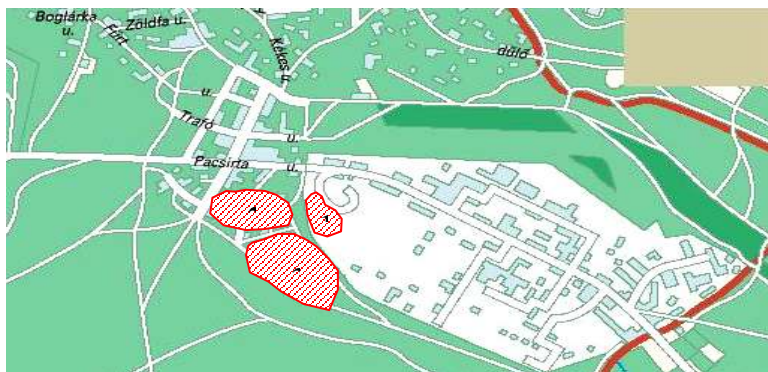
A felderítés eredményei alapján Szökő alez. úr három részre osztotta a kárterületet és csoport irányítási módnak megfelelő vezetési struktúrát épített föl. Ennek megfelelően kijelölte az egyes csoportok parancsnokait, azok működési területét és az alárendeltségükbe tartozó rajokat.

1. A pirotechnikai üzemet és a konténereket magában foglaló terület, a szomszédos épületekkel.

2. A kerítésen kívüli, részben beépített övezet.

3. A kerítésen kívüli cserjés, bozótos terület.

A kárterület felosztása Szökő alez. úr döntése alapján.

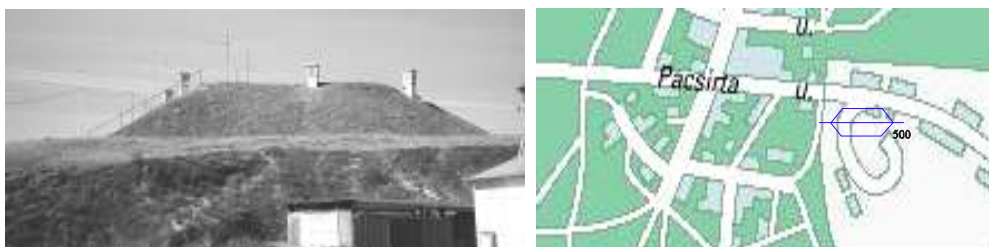
A vízellátást egy rekeszes víztározó medence biztosította, melyre elektromos árammal működtetett nyomásfokozó szivattyúkat telepítettek.

Az eredeti építésű, jelenleg a Fővárosi Vízművek Rt tulajdonát képező víztározó

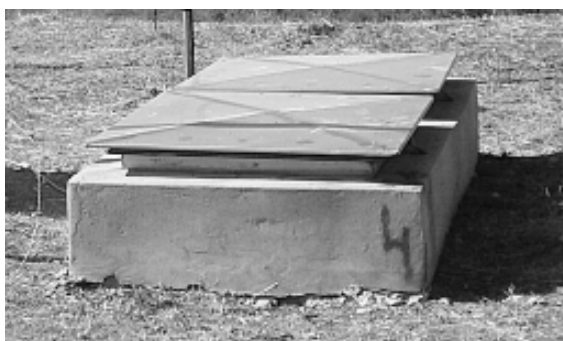
Részleges megoldást jelentett, hogy a Fővárosi Vízművek Rt helyszínén lévő szakembere engedélyével - az egyébként tűzvíz forrásként figyelembe nem vehető – a víztározó egyik rekeszének záró fedelét felnyitották és a helyszínre rendelt szivattyúk segítségével a vizet kiemelték, így egy fecskendő közbeiktatásával megfelelő nyomású táplálóvezeték tudtak kiépíteni.

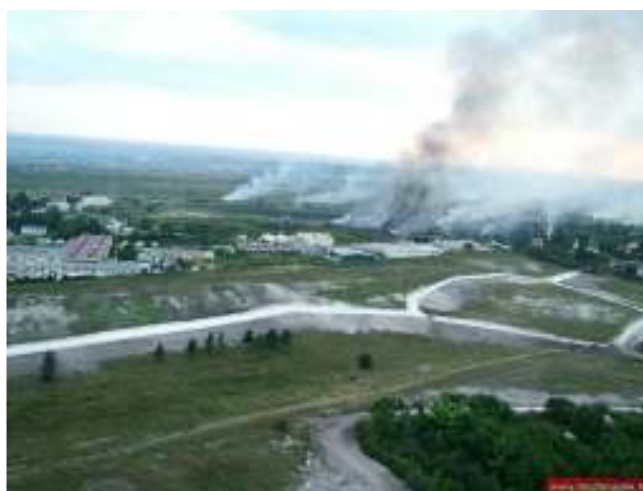
A Mechanikai Művek üzemi területén, az észak-nyugati részen elhelyezkedő három tűzszakaszra osztott raktárépületben, annak is 3. számú anyagraktárában történt a robbanás. Az észak-nyugati oldalon közvetlenül az üzem kerítése mellett (kb. 30m) helyezkedtek el a lakóingatlanok, gazdasági és egyéb épületek. A raktár keleti oldalán a volt Mechanikai Művek épületei helyezkedtek el, továbbá egy földsánc védte az MM többi épületét egy esetleges raktárrobbanással szemben. A pistályi oldal felé ilyen védsánc nem volt kialakítva, a lökéshullámok természetes módon is ebbe az irányba terelődtek. A raktártól mintegy 200-300 méterre nyugati irányban a fennsíkot egy észak-déli irányú domb határolja. A lakóépületek jócskán ezen vonal mögé kerültek egészen a volt üzem kerítésétől alig néhány méterre.

Légi felvétel a Mechanikai Művek észak-nyugati részéről
